# 論文

# 1. カーボンファイバー方式浄化実験

本実験は、1997年度、1998年度の2ヶ年においてCFの基本的な浄化特性の検証、及び河川への適用の可能性について検討することを目的として行ったものである。

滋賀県草津市志那町葉山川河口右岸  
琵琶湖・淀川水質浄化共同実験センター内  
水路型浄化実験施設

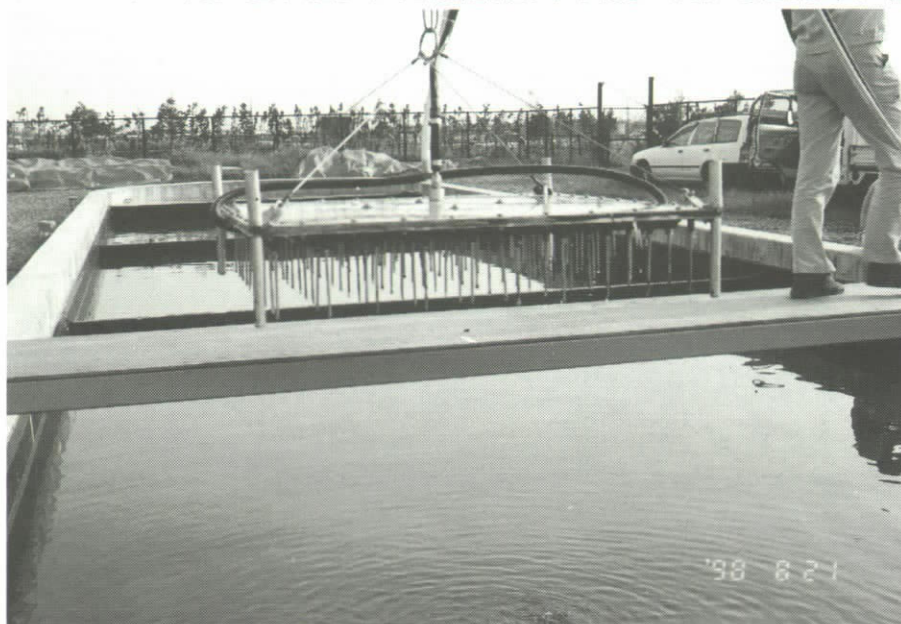
写真2-1 ディッパー式注入器

注入はディッパー式注入器を用いて行った（写真2-1参照）。ディッパー式注入器は1m四方の剣山のような形状をしている。本体部分は2枚のステンレスプレートからなり、ポンプによってプレートの間に送り込まれた酸化剤は、針先の穴から底泥中に注入される。

今回使用したディッパー式の注入器は、注入後に注入孔が残るため、作業が完璧に行われたとしてもある程度の漏出は避けられない方式である。操作性もよいとはいえ、実規模の処理には適用できないことは明らかである。

硝酸カルシウムの注入による底質処理のキーは、いかに水中に漏らさずに効率よく底質中薬液を注入するかにあり、実用化するためには効率のよい注入装置の開発を避けて通ることができない。

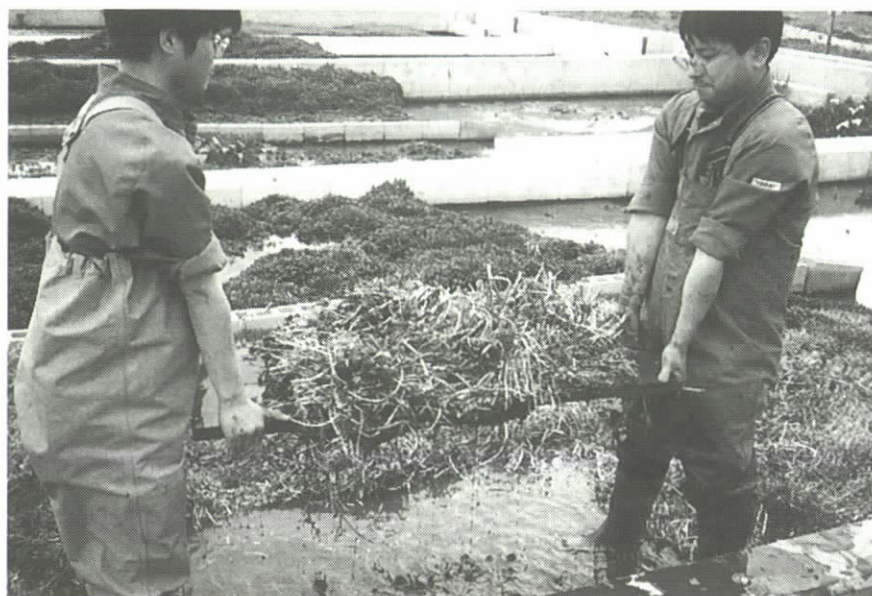
写真3-1 間引き作業状況

2種類の栽培管理方法を表3-2に示した。栽培管理の作業後、現地にて刈取り試料および間引き試料の湿潤重量を計測し、一部を実験室に持ち帰り乾燥後、全窒素及び全リン含有量を測定した。分析方法を表3-3に示した。なお、間引き作業状況を写真3-1に示した。
