7. 水質浄化資材の実用化プロジェクト実験（その2）

8. 路面排水処理施設の検討実験（その2）

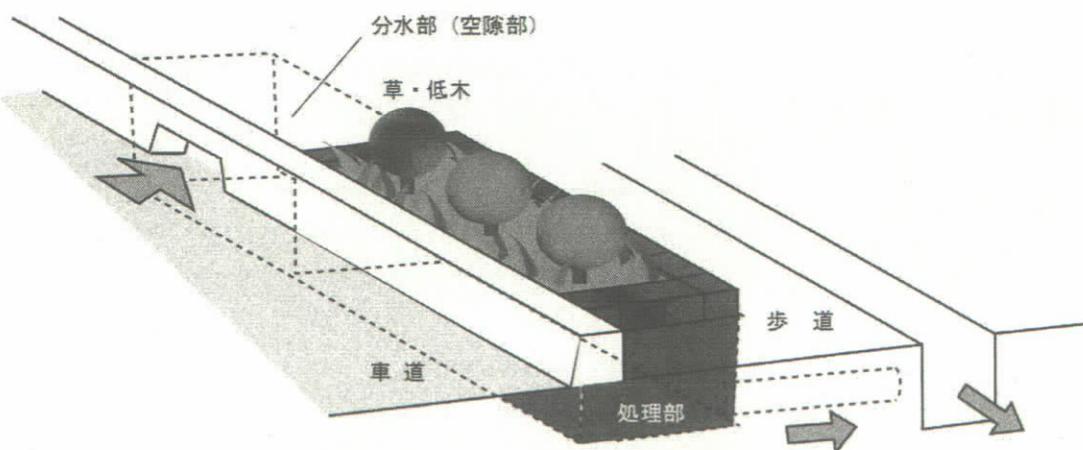
図 3.1 道路側溝型路面排水処理施設のイメージ

路面排水処理に係る過去の検討結果および文献情報から、道路側溝型路面排水処理施設について下記の5タイプを考案し、道路側溝に設置可能な路面排水処理施設の検討を行った。

- A. 2重ますタイプ
 - B. 2重側溝タイプ
 - C. ブロック下スリット
 - D. 横分水
 - E. 縦型

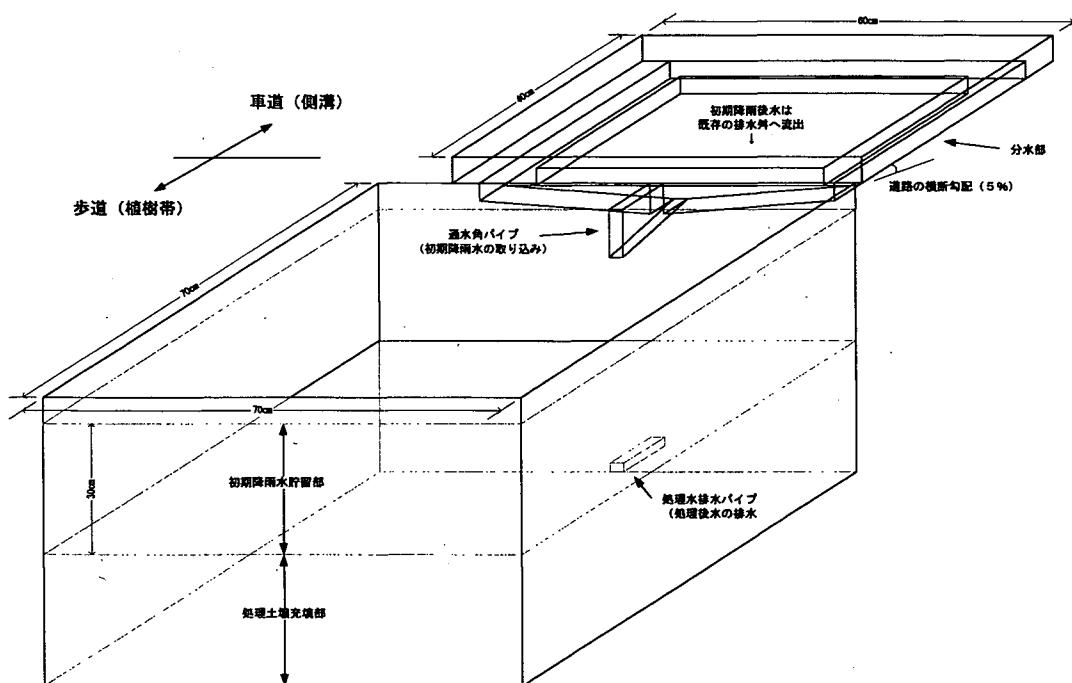
図 4.1 分水部試験モデル

項目	能力等
①ます1つあたりの集水面積	70m ² (現地実測結果より24地点の平均値)
②初期降雨水貯水量	140L (初期降雨2mmを貯留、①の集水面積より算出) ただし、初期降雨水タンクの1辺は70cmとする。 (70cm×70cm×30cm (深さ) =147Lを確保)
③通水能力	20mm/h~40mm/h相当の降雨 (23.3L/min~46.6L/min)
④グレーチング寸法	60cm×40cm (現地実測結果より最も多く用いられていたサイズ)

※今回の分水部試験では、上図の分水部および初期降雨水貯留部をモデル化した。

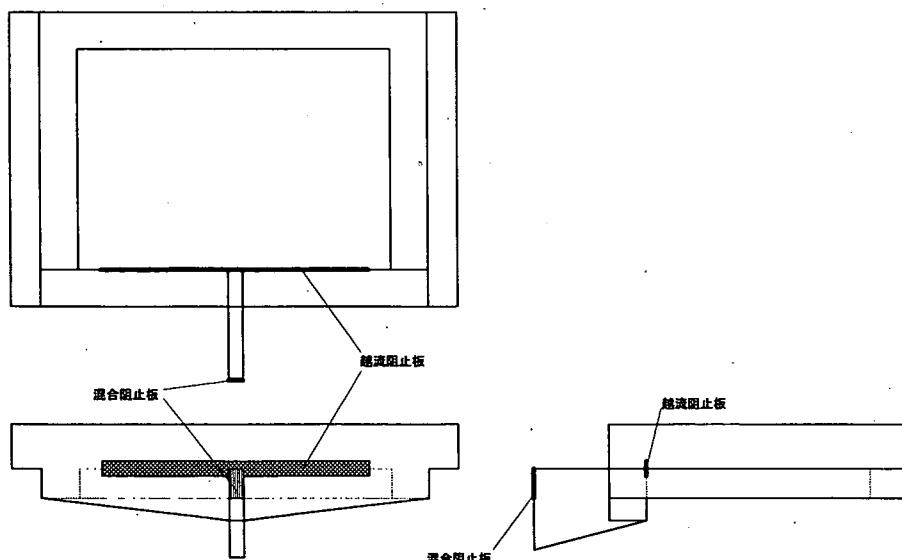
図4.2 越流阻止板と混合阻止板

分水能力向上のため、図4.2に示す越流阻止板、混合阻止板を考案し、その効果を検証した。越流阻止板は流入水が通水角パイプ付近から越流することを防ぐことにより、分水能力を向上させようとするものである。また、混合阻止板は、初期降雨水貯留部と集水溝の水面高さ付近（＝越流高さ付近）での流れを抑えることによって分水能力を向上させようとするものである。

なお、全ケースについて道路の横断勾配として分水部を5%傾斜させて実験を行った。

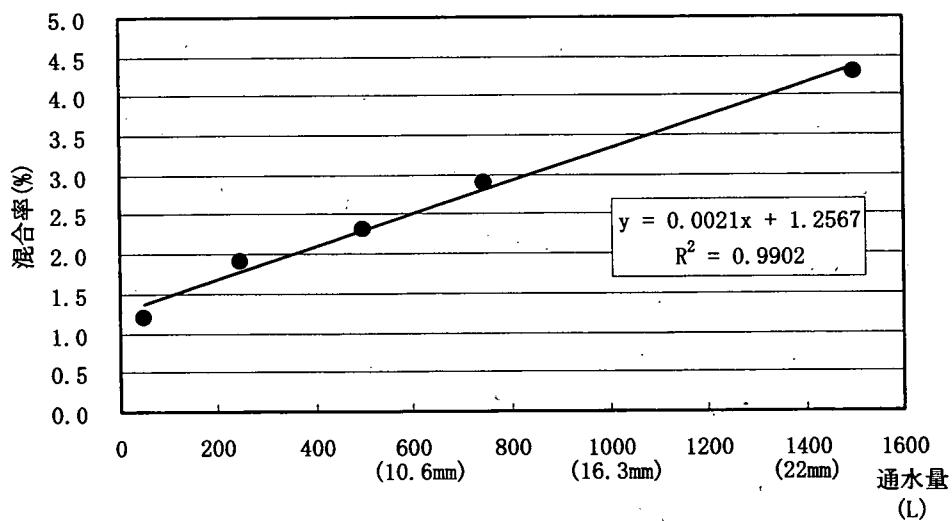
図 4.4 分水部連続通水試験結果

試験結果は図 4.4、図 4.5 に示すとおりであり、通水初期（50L）以降は混合割合は一定しており、1500L 通水時（降雨 23.4mm）時の混合率は 4.3 % であった。

※) カッコ内は降雨量換算（初期降雨水2mm+その後の降雨量）

今回の連続通水試験では、より現実的な状況を作り出すため、道路の縦断方向の勾配として 3 % の勾配を持たせることとした。縦断方向の勾配による高低差のため流入水は流入側（上流側）から通水角パイプ前を通過し、反対側（下流側）の集水溝から排水される。これは、前出の分水能力試験 Case 2（越流阻止板装着）と同様に通水角パイプ付近に流速が発生し貯留タンクの水が巻き込まれることにより混合割合が悪化すると考えられる状況を再現したものである。

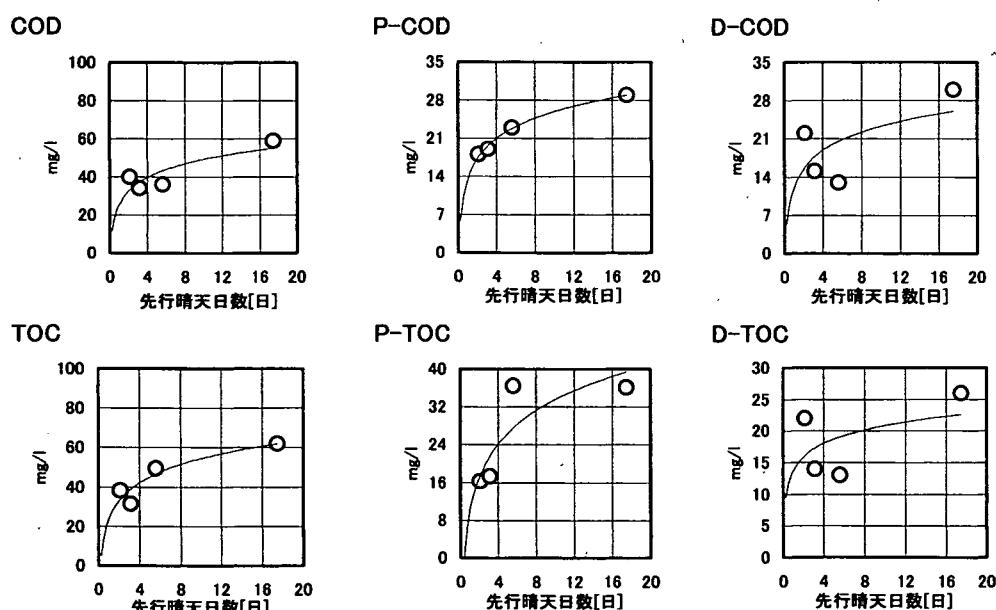
図4.1 FF水平均濃度と先行晴天日数との関係 (抜粋)

降雨直後の路面は、汚濁物質が降雨によりほとんど流出された状態であることから、FF水の濁質は、晴天時に路面に蓄積した物質と考えられる。そこで、降雨の無い期間（先行晴天日数）がFF水濃度に与える影響を検討した。その結果、濁度（出水直後）、P-COD、P-N、P-Pにおいて、先行晴天日数が長くなるほどFF水濃度が高くなつた。また、先行晴天日数が数日を超えるとFF水濃度の上昇率が低くなり頭打ちとなる傾向がみられた（図4.1）。これらの傾向は、平成11～12年度に新葉山川橋で実施した調査結果と一致した。

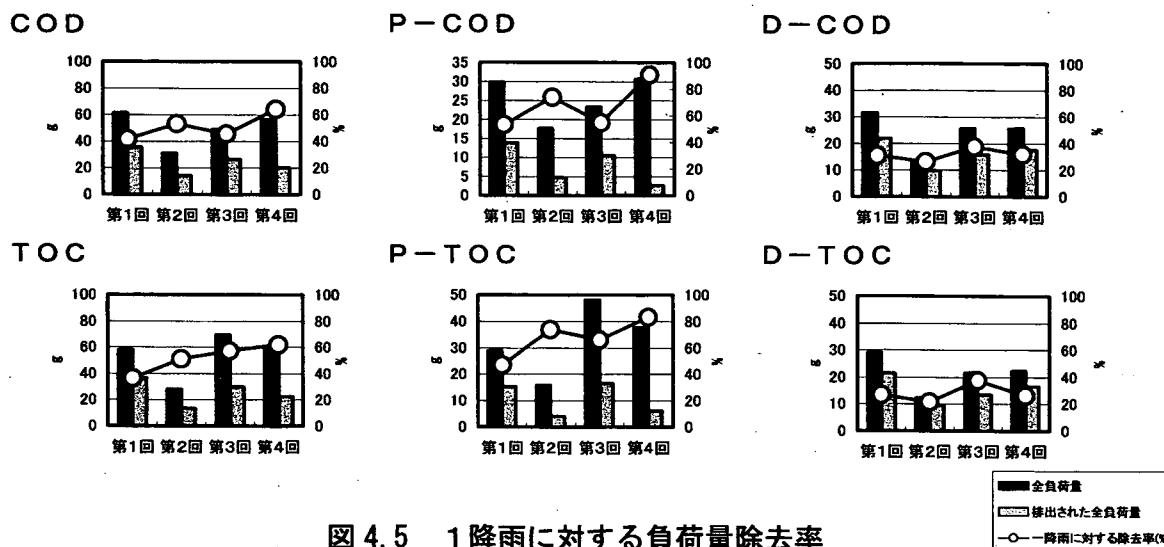
図4.5 1降雨に対する負荷量除去率

図4.5に示すとおり、負荷量除去率は、粒子状有機物（P-COD、P-TOC）に対して約50～90%、溶存態有機物（D-COD、D-TOC）に対して約30～40%であった。したがって、実験期間（4か月）中においては、水質浄化性能が維持されたと考えられる。

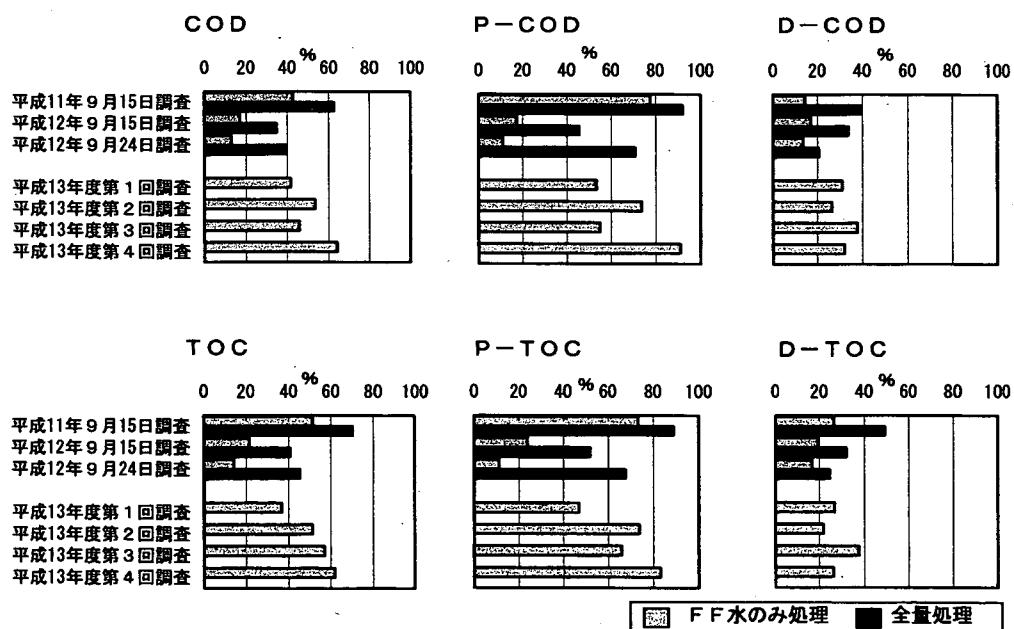
図4.6 1降雨に対する負荷量除去

一方、平成12年度に新葉山川橋を集水域として行われた水質浄化実験結果より、処理対象とする道路排水量を降雨2mmおよび全量を想定した場合の1降雨に対する負荷量除去率（水質濃度の経時的变化より算出した値）との比較を図4.6に示す。

これによると、平成12年度に用いた緑地浸透帯における降雨2mm相当の初期フラッシュ水を処理したときの1降雨に対する負荷量除去率は、粒子状有機物では約20~75%、溶存態有機物では約15~25%であり、本年度実験結果より低い値であった。また、本年度浄化装置で得られた除去率は、平成12年度業務で全量を処理したときの1降雨に対する負荷量除去率と同等となっていた。

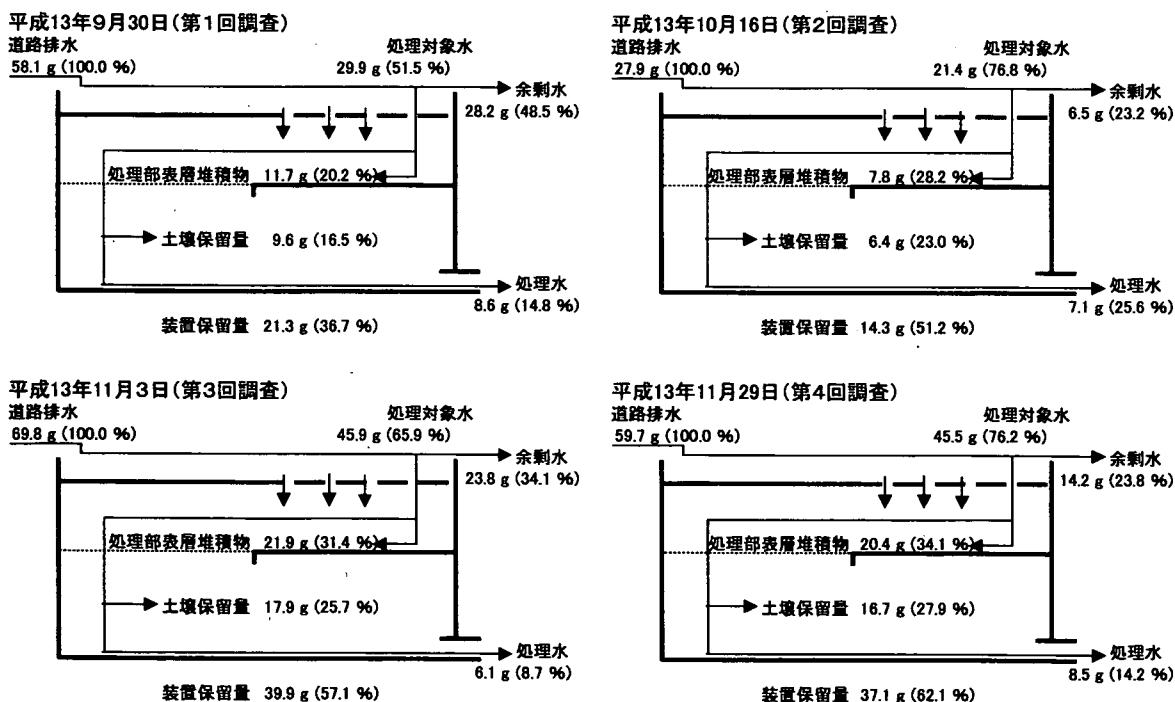
図4.7 実験装置内の負荷量収支 (T O C)

水質調査及び流量調査結果を基に各調査回の負荷量収支を算出した（図4.7）。これによると、道路排水によってもたらされた負荷量の約52%の有機物（粒子状有機物では約67%、溶存態有機物では約28%）が装置内に保留され、余剰水として約32%、処理水として約16%が流出していたことになる。

土壤分析結果より得られた、水質調査後の全表面堆積物と全土壤保留量（調査前との増分）の比（55:45）を用い、水質調査結果より得られた負荷量収支の装置保留量を分配した。

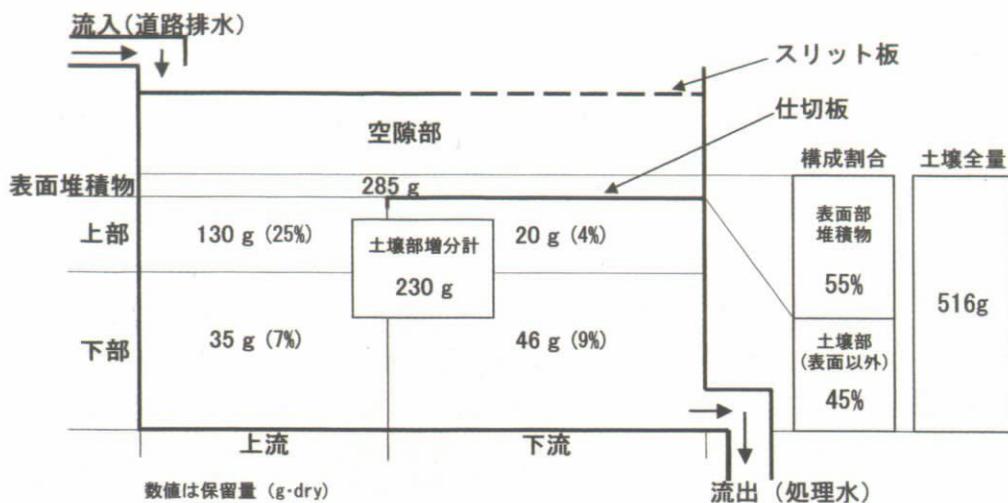
図4.8 表面堆積物と土壤部の保留量比率 (T O C、土壤分析結果より)

また、水質浄化実験後の装置内において、表面堆積物として存在していた有機物量および土壌内有機物の保留量（増分）は、285gおよび230gであった。この比から、道路排水によつてもたらされた有機物の約55%が表面堆積物になり、約45%が土壌中に保留されるものと考えられた（図4.8）。

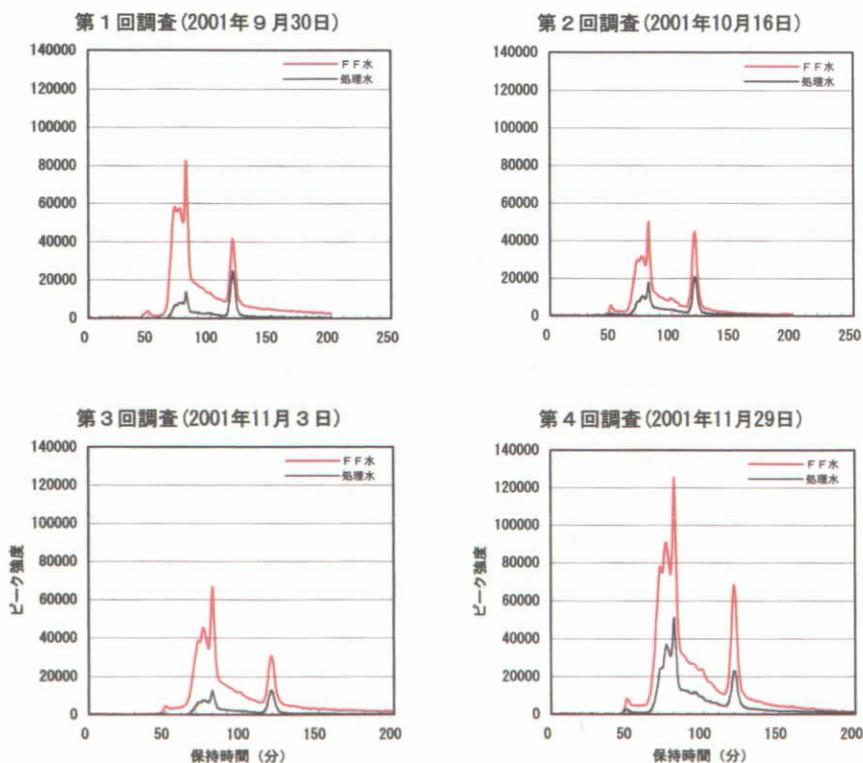
図4.9 G P C分析結果

道路排水処理施設が持つ溶存態有機物に対する浄化特性を、G P C分析に基づいて解析した。G P C分析は、過去の検討により、試料水に含まれる溶存態有機物の分子量構成が得られ、本調査の分析条件では、保持時間50分付近のピークが生分解性を持つ成分（溶存態易分解性有機物）であること、保持時間70~80分のピークがフミン質など溶存態難分解性有機物を含むこと、保持時間120分付近のピークが無機炭酸（T O CやCODには寄与しない）であることが確認されている。

分析の結果、図4.9に示すように、処理前後で全分子量帯（保持間50~120分間）におけるピーク高が低下していたことより、幅広い分子量帯での溶存有機物が除去されていたことが確認された。

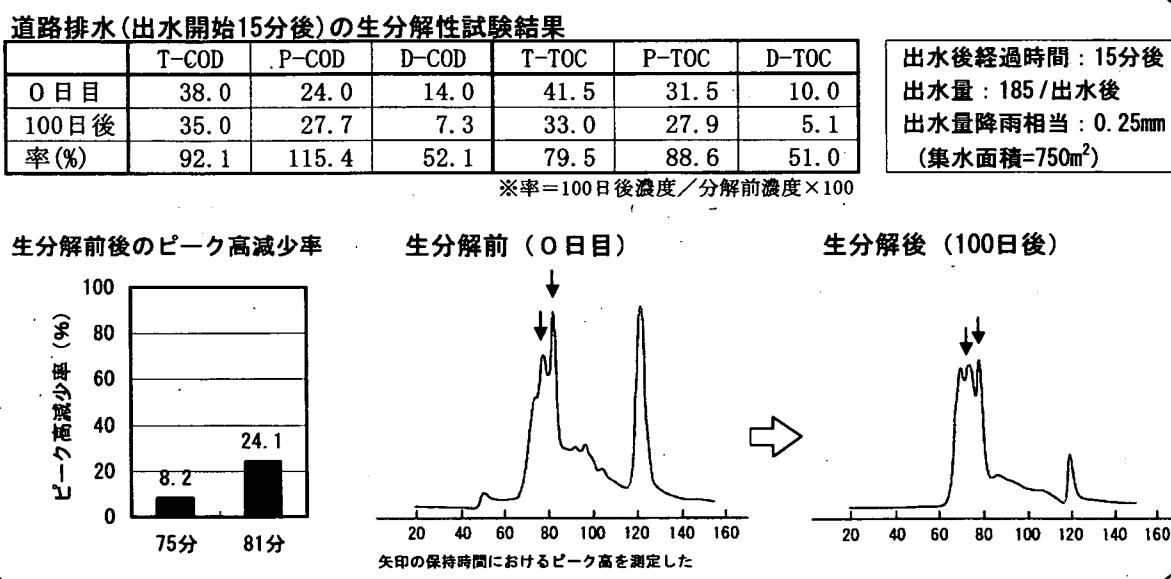
図4.11 初期フラッシュ水の生分解試験結果（平成11年度実験結果）

試料採取：2000年（平成12年）1月24日、新葉山川橋（Biyoセンター）

また、ピーク強度とD-TOC濃度が正の相関を持つことから、本年度調査結果（図4.10）と、道路排水の生分解性試験結果（平成11年度実施、図4.11）を元に、難分解性有機物の除去率を算出（次式）したところ、平均除去率67.9%が得られた。

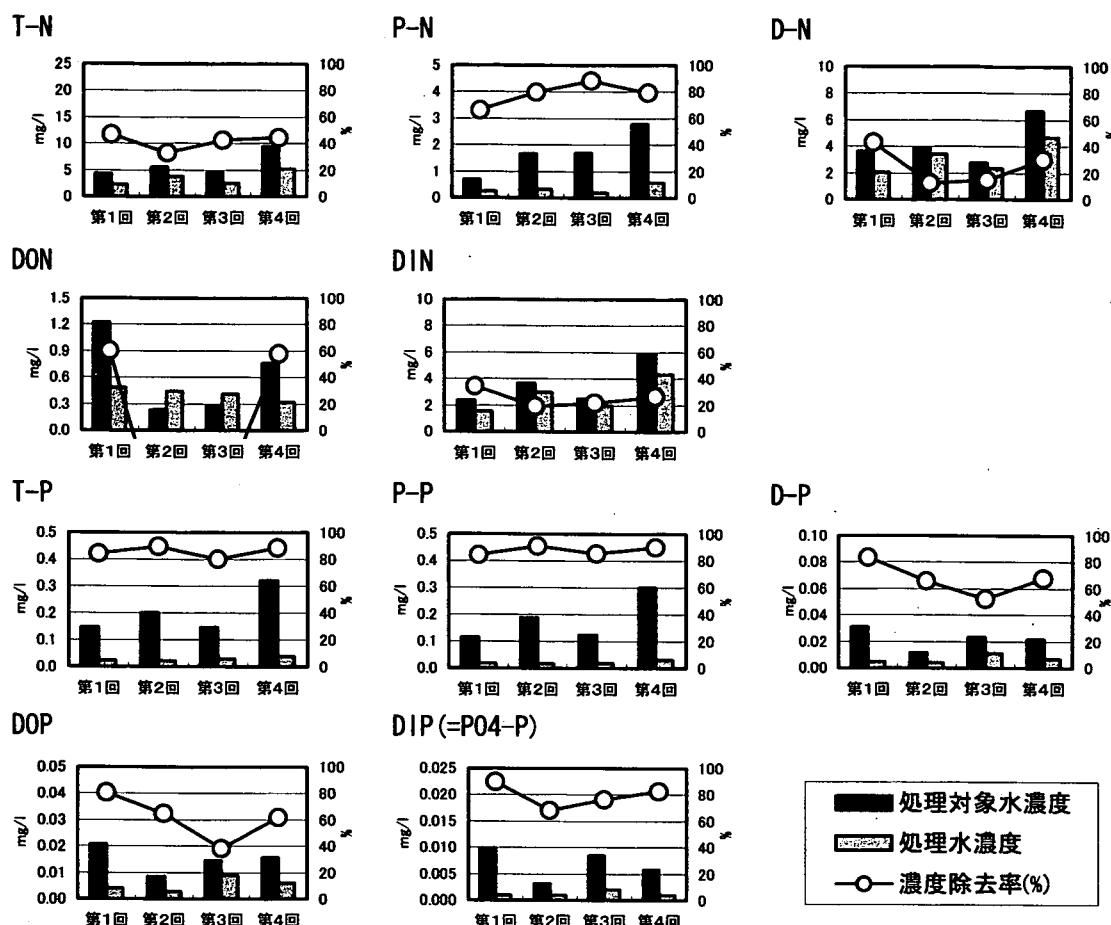
図4.12 窒素およびリンに対する濃度除去率

図4.12に、窒素およびリンに対する濃度除去率を示す。これによると、有機物に対する除去特性と同様、粒子状窒素（P-N）および粒子状リン（P-P）に対する除去率は、約70～95%と高かった。また、溶存態窒素（D-N）では約15～50%、溶存態リン（D-P、DOP、PO₄-P）では約40～95%の負荷量除去率であった。溶存有機窒素（DON）では、処理対象水中のDON濃度が低い場合、除去率が負の値になった¹。

*1 一般に分析値が小さくなるに従い、分析値に対する分析誤差の割合が増加するが、特に、DONはD-NとDIN（溶存態無機窒素）の差から計算しており、さらにDINはアンモニア態窒素、亜硝酸態窒素、硝酸態窒素の和であることから、分析誤差の積み重ねが生じ易いと考えられる。

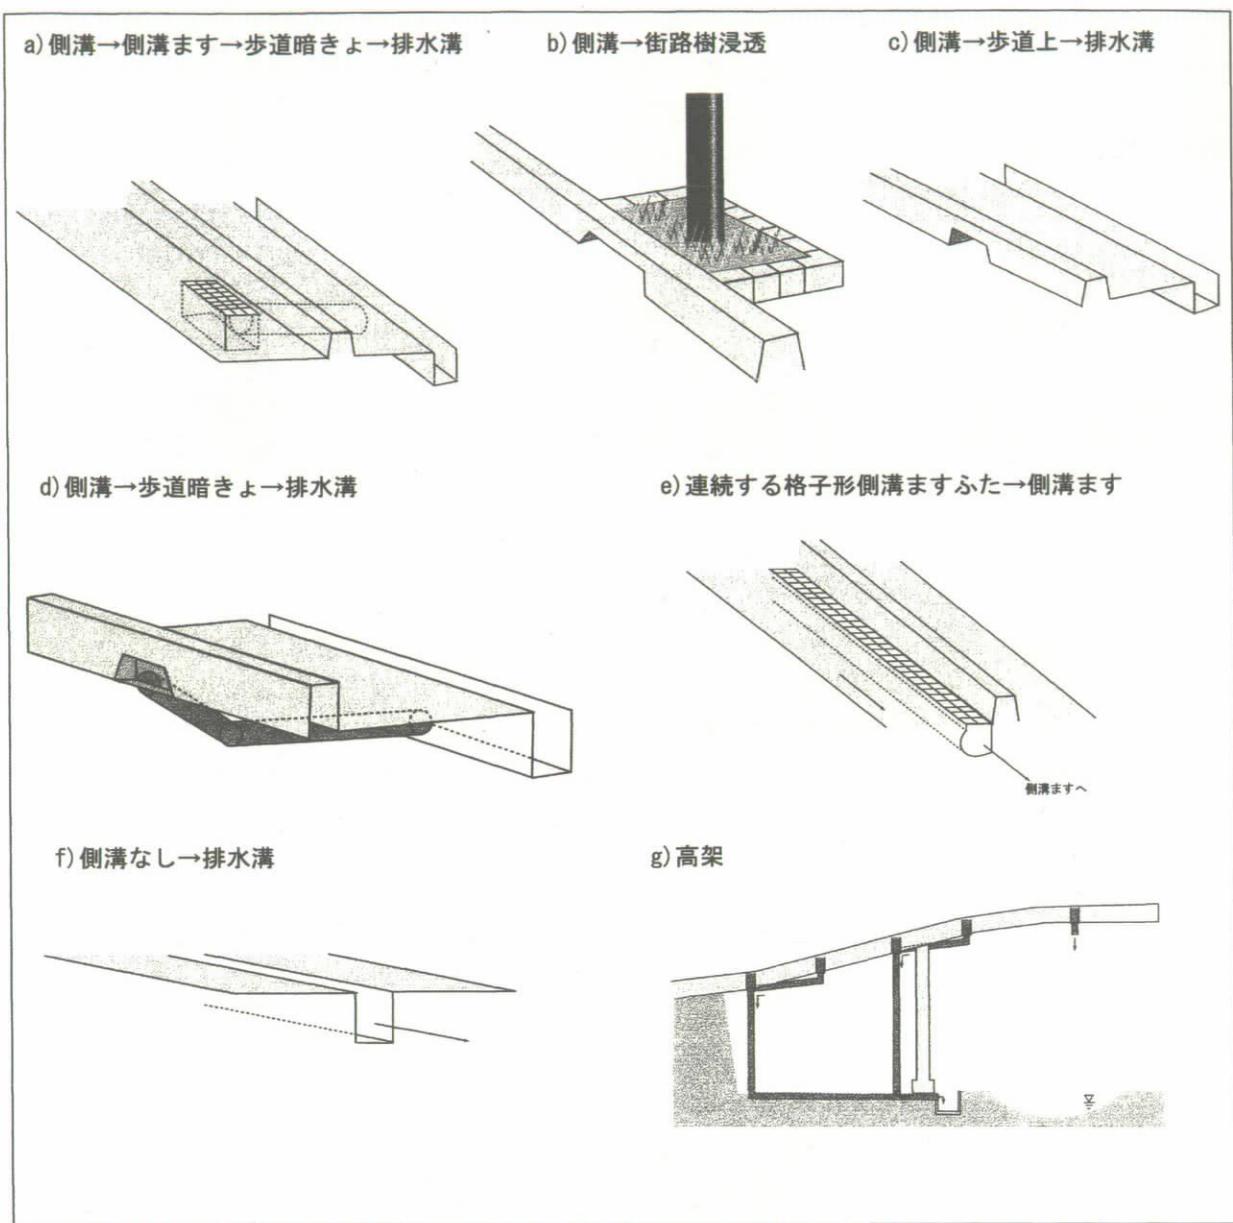
図5.3 現地でみられた排水流路パターン

滋賀県湖南地域振興局管内の現地踏査では、様々な排水形態や側溝ブロックのパターンが見られている（図5.3）。実際の道路では、設置のために広い用地が要求されます型処理施設よりも、側溝に埋め込む施設の方が適用範囲が広いと考えられる。側溝取り付け型処理部イメージとして、歩道上の緑地帯に処理部を配置した例を示した（図5.4）。

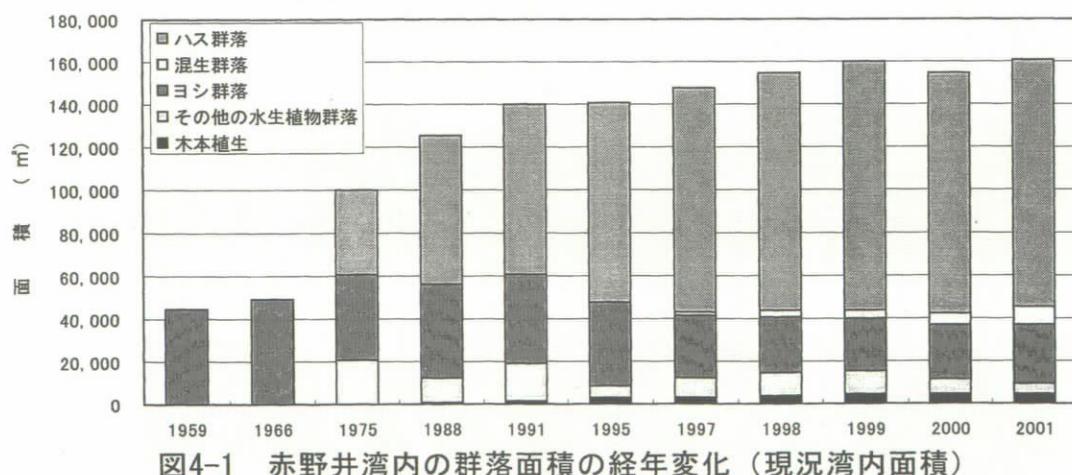
図4-1 赤野井湾内の群落面積の経年変化（現況湾内面積）

赤野井湾全体のヨシ群落は、県の調査で過去昭和63年から平成10年まで続いている減少傾向から転じ、今回調査の平成11年から平成13年には増加が認められ、湾全体の傾向としてヨシは増加・回復の方向を示した。

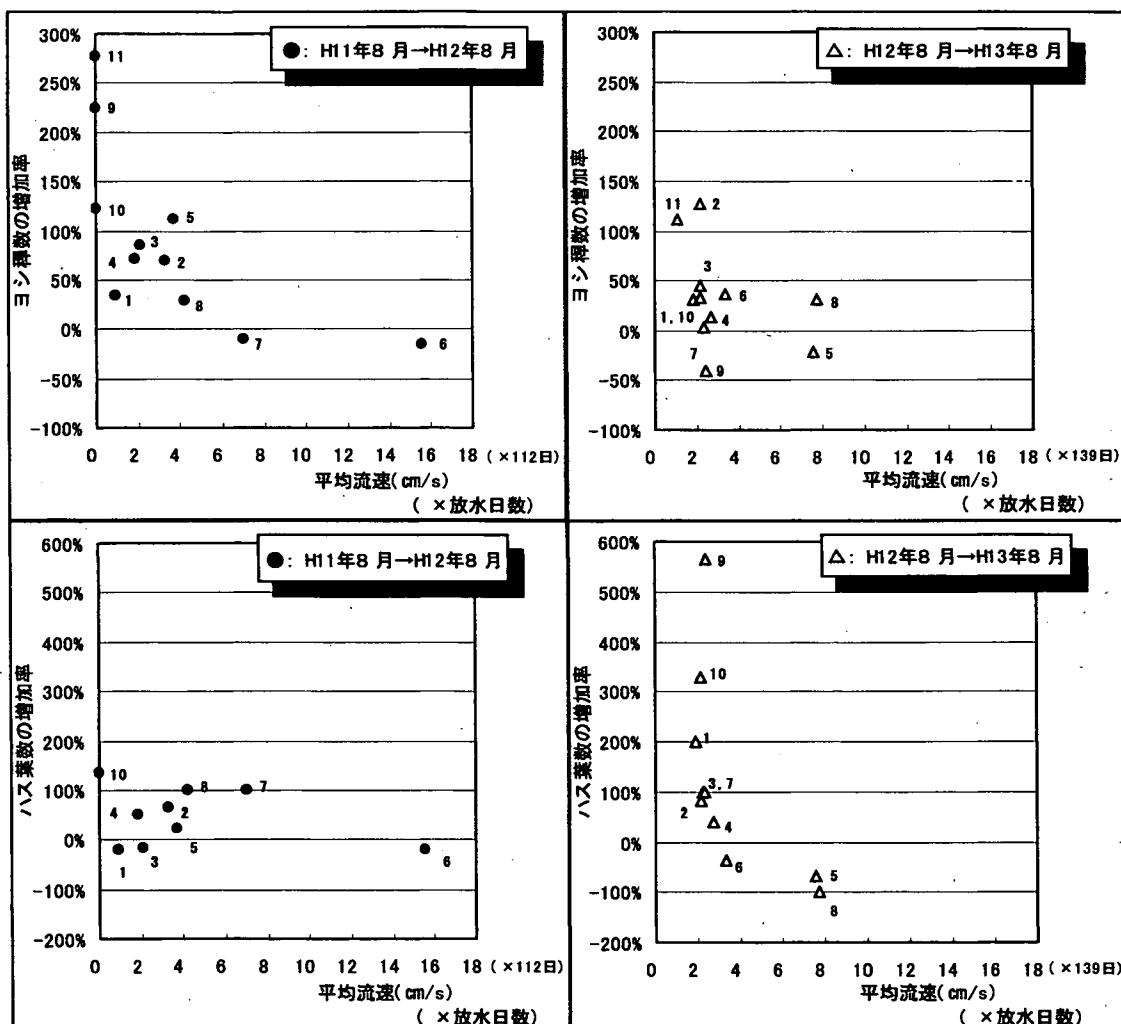
図4-2 平均流速とヨシ・ハスの増加率との関係

このうち実験施設周辺部では、表4-1に示すように湾全体と比較してもこれを大きく上回る割合でヨシ群落の増加が認められた。これらは琵琶湖水位の変化による陸化等の要素も大きく関係していると考えられる。また、放水口の直近では、ヨシの生育状況の良化は認められなかつたがハスも減少しており、水流の影響が必要以上に強い箇所はヨシ、ハスとともに影響（ダメージ）を受けることが示唆された。

また、水流の影響のほとんど及ばない実験桟橋西端部付近のヨシ群落で分布範囲が拡大し、ヨシの生育密度も増加している事実を踏まえると、実験施設周辺部のヨシの増加に対する水流の寄与は必ずしも明らかではないが、大局的に琵琶湖の水位変化等の広範な要因に影響されて全般的な植生変化が及ぶ中で、スポット的に多少なりとも水流がプラス側に作用した可能性はあり得ると推察される。

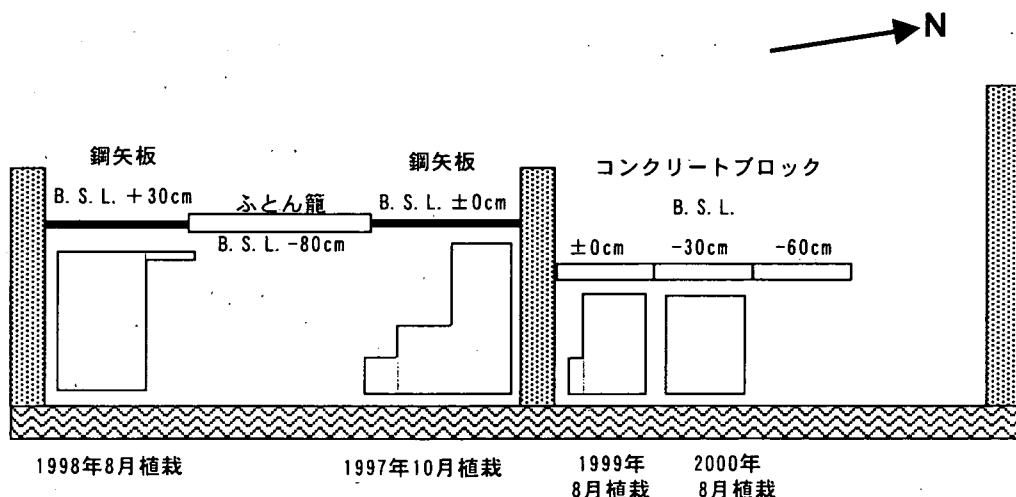
図2-1 実験施設（湖岸フィールド実験施設）

図2-1に示すように、わんど型実験施設は面積3000m²であり、消波施設として鋼矢板が両側1/3部分に打ち込まれ、中央部で外部との水交換が可能となっている。鋼矢板の天端高は、突堤南側がB. S. L. +30cm、突堤北側がB. S. L. ±0cmである。この施設は、ヨシの生育可能範囲を広げることを目的として、植栽前に基盤整形が行われた。

なぎさ型実験施設は、面積2000m²であり、わんど型実験施設の北側に位置し、コンクリートブロックを消波施設としている。消波ブロックの天端高は、施設南端より20m間隔でB. S. L. ±0cm、-30cm、-60cmの3段階に設定されており、B. S. L. -60cmの消波ブロックの北側が開放区画となっている。この施設においてもヨシの生育可能範囲を広げることを目的として、1997年10月に基盤整形が行われた。

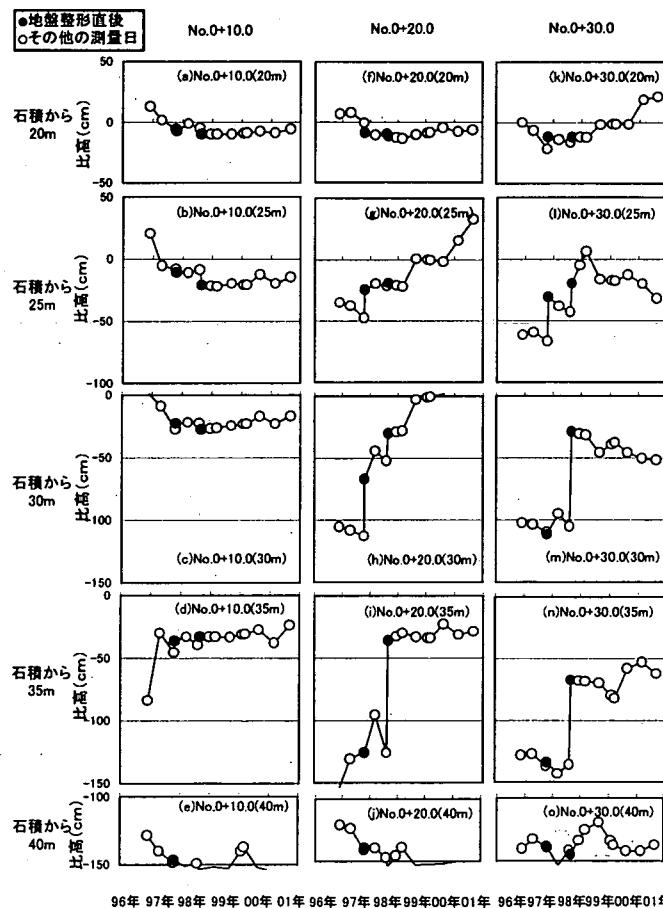
図3-2 (1) 各測線における地盤高の経時変化

～25m付近に堆積している。また、その地点より冲合の地点では少ないながらも浸食傾向にある。わんど開口部にあたるNo. 0+40.0、No. 0+50.0及びNo. 0+60.0の測線では、激しく浸食されている。しかしながら、最近1～2年については、浸食幅は小さくなっている。以上の結果より、わんど型施設においては開口部から侵入する波により、開口部付近の土砂が浸食され、図3-3に示すように、開口部を囲むように、半円帶状に堆積している。

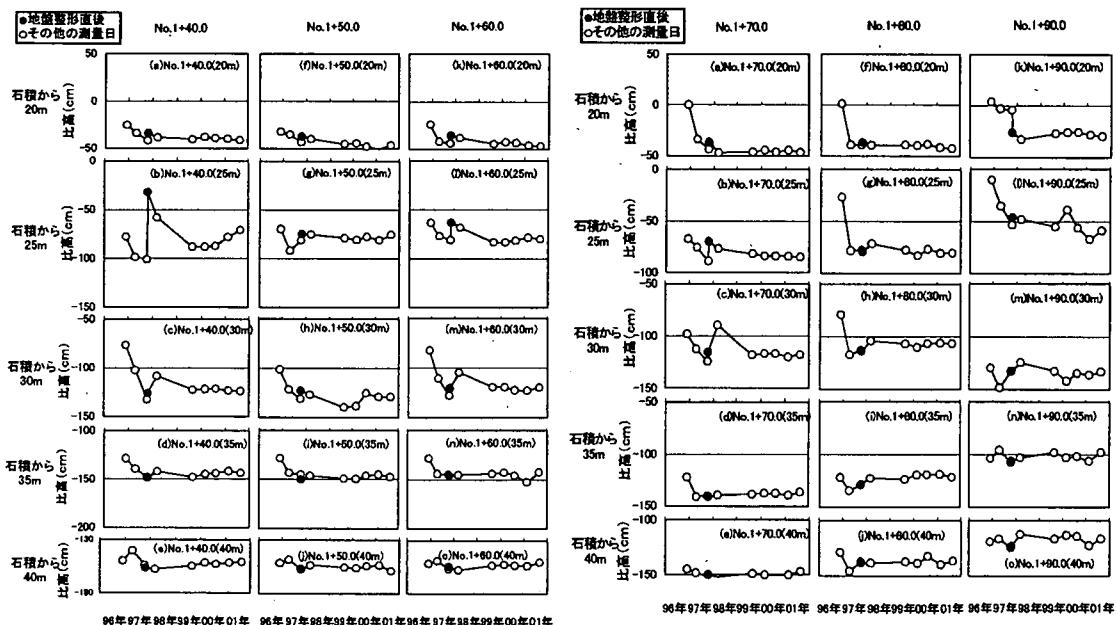
図3-6 各測線における地盤高の経時変化

なぎさ型実験施設の平均地盤高の経時変化を図3-6に示す。各測線において、一部の地域を除いて変動の形跡はほとんどない。各測線の石積みから25m付近では、地盤整形直後から変動が大きい。なぎさ型施設は、切土を中心とした地盤整形を行ったが、石積みから25m付近は、どの測線においても盛土を行っている。そのため、地盤が弱く、かつ施設構造上浸食されやすい場所と考えられる。

全体的ななぎさ型施設は、一部地域を除いて安定した地盤であった。また、地盤変動を起こしていた一部地域においても、大きな変動は地盤整形後1年から2年の間に起こっており、本年度の変動幅は小さくなっている。
